宝海监验[2022]013号

扬州元立国际度假俱乐部有限公司
新建润扬森林公园体育训练项目
竣工环境保护验收监测报告
(废水、废气、噪声、固废)

编制单位：江苏宝海环境服务有限公司

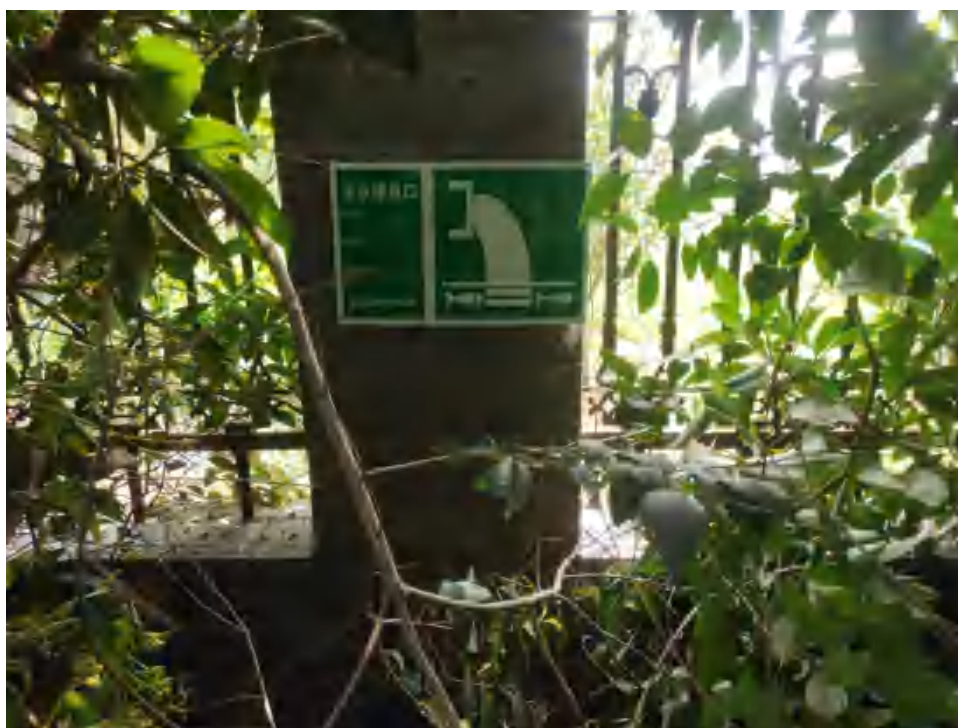
图 4-1 雨污水排口

建设项目排水实行“雨污分流”，地面及屋面雨水自流排入雨水管网，雨水经雨水管网进入项目内的湖泊（项目内湖泊水用于绿化灌溉，企业已取得地表水取水证，详见附件5）；项目内共有1个污水排放口，位于翠屏路上。

污水排放口 1（排口位于标牌下方，翠屏路）

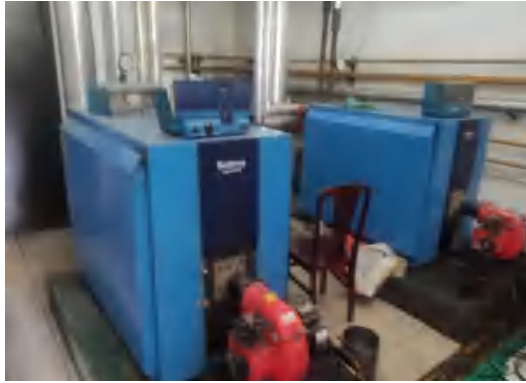
图 4-2 锅炉房及锅炉燃烧废气排口

项目内建有1台2t/h的热水锅炉，用于会议中心洗浴，锅炉位于会议中心一楼锅炉房，主要燃料为0#柴油。热水锅炉产生的燃烧废气经15米高排气筒排放。本项目锅炉房及废气排放口详见下图4-2。

锅炉房燃烧机（一备一用）

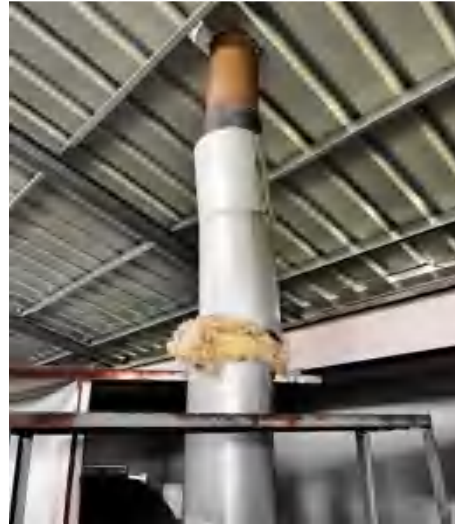
锅炉燃烧废气排口

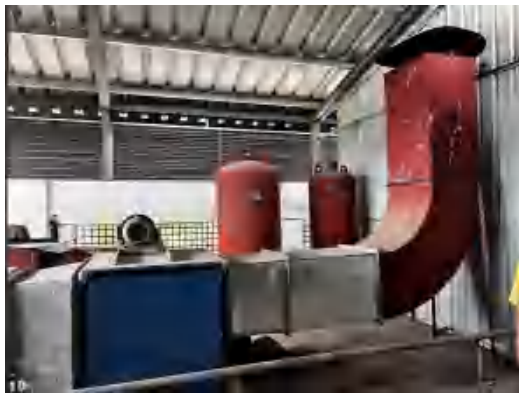
图 4-3 油烟排放口

本次竣工环保验收的厨房废气为烹饪油烟。由于该区域未接通天然气管道，燃料使用液化气，污染物产生量较小。中西餐食堂油烟经各自的油烟净化装置除油烟，然后经楼内烟气管道于各楼顶集中排放，对周围环境影响较小。

中餐厨房油烟排口

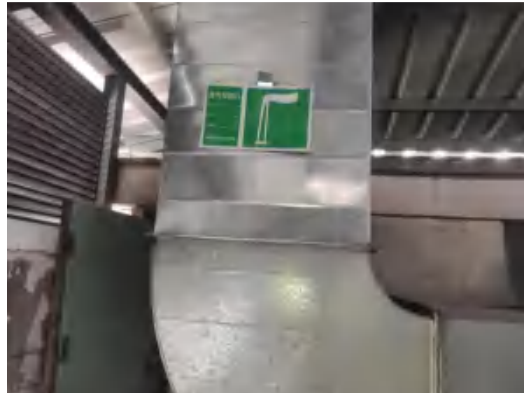
西餐厨房油烟排口
