花园路西侧、横四路北侧地块 土壤污染状况调查报告

(公示稿)

委托单位：扬州市广陵区李典镇人民政府

编制单位：江苏宝海环境服务有限公司

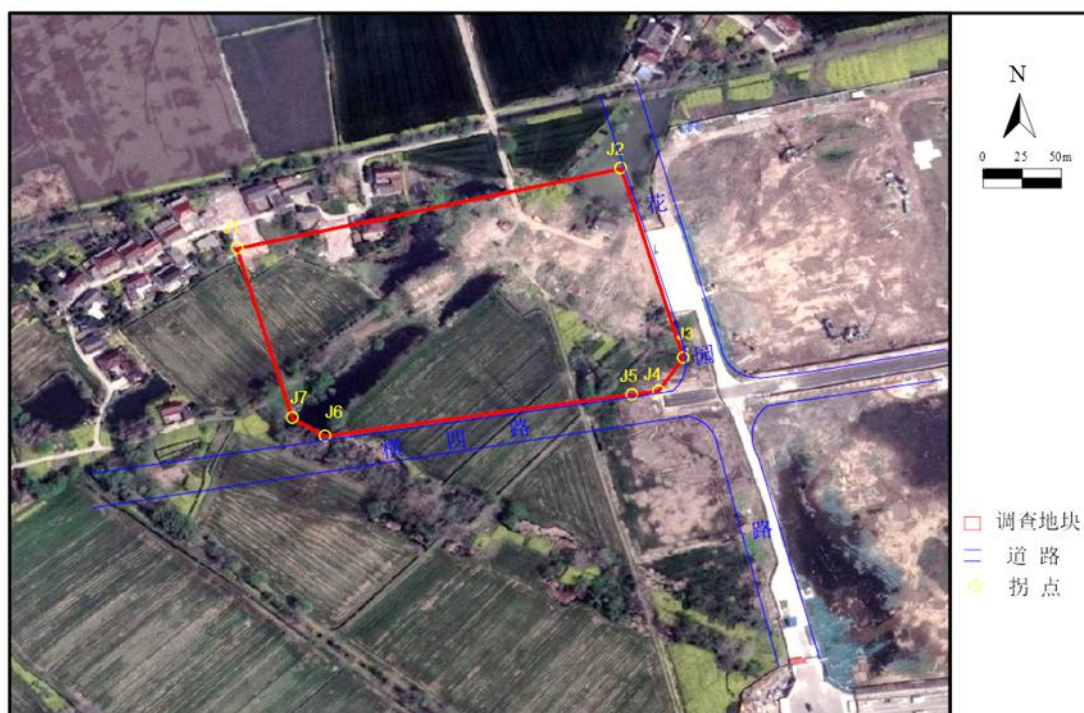
图 2-1 地块范围

根据委托单位委托，本次土壤污染状况第一阶段调查范围为花园路（规划）西侧、横四路（规划）北侧地块范围，总面积约为 29654.25m²，位于扬州市广陵区李典镇蓝城典园西侧，地块红线范围详见图 2-1 及附件一。该地块东至花园路（规划），南至横四路（规划），西至纵二路（规划），北至生产河。本次土壤污染状况初步调查范围见下图。

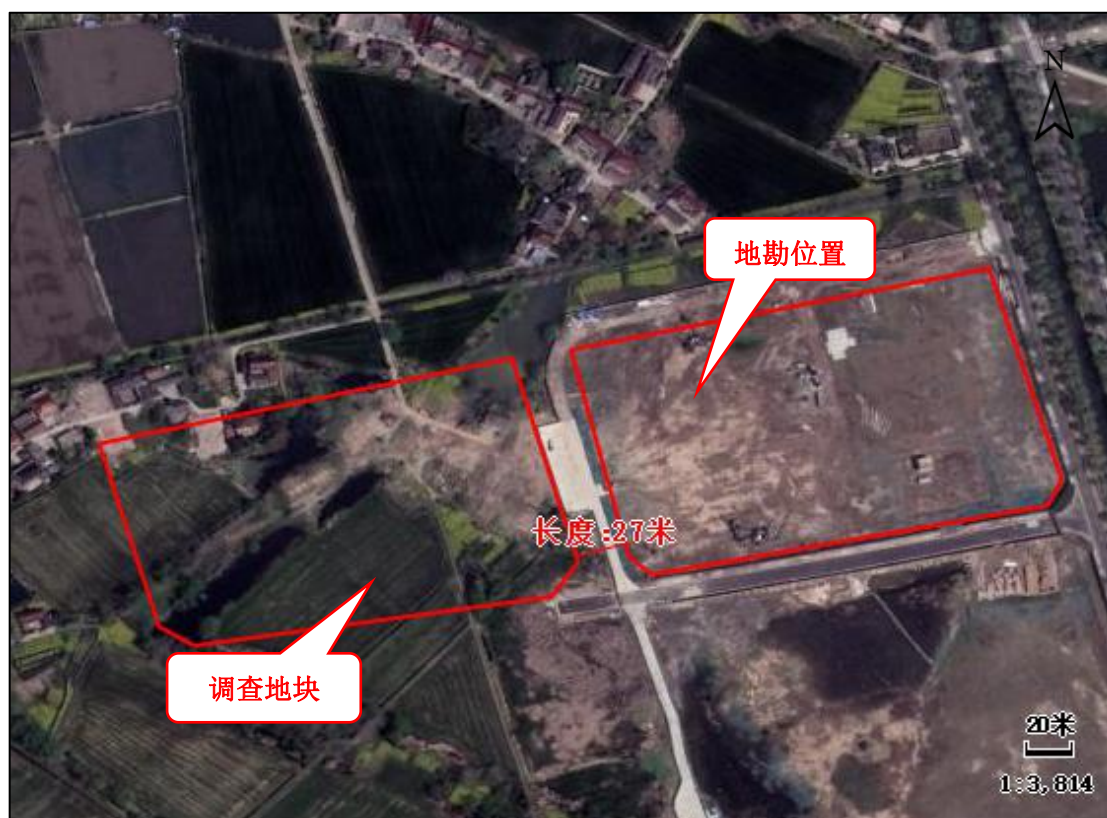
图 3-2 地勘地块与调查地块地理位置关系图

制的《扬州 GZ270 地块房地产项目岩土工程勘察报告》（2021 年 12 月），引用地勘位于调查地块东侧，距离调查地块约 27m，地勘与调查地块的相对位置关系如图 3-2 所示。场地地下水类型主要为孔隙潜水，补给来源主要为大气降水及地表水的渗入，排泄形式以蒸发为主。

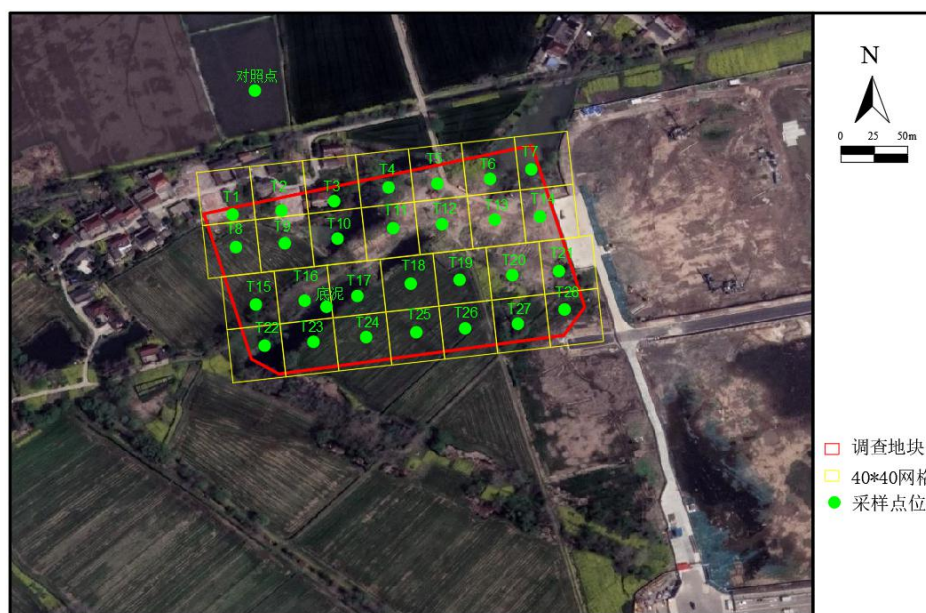
图 6-1 土壤快速检测点位图

快筛点位采用 40m×40m 网格系统布点法，共设置 28 个快筛点位与 1 个底泥点位，同时在地块上游方向（北侧）设置 1 个对照点（T0），该对照点历史上一直为农田。我公司委托具有 CMA 资质的江苏天衡环保检测有限公司利用 XRF、PID 现场快检设备检测地块土壤重金属和有机物，进一步判断地块土壤环境情况。

本次采样取 0~20cm、40~50cm 土壤进行快速检测。样品采集采用挖掘方式进行，用锹、木铲等简单工具，尽量减少土壤扰动，保证土壤样品在采样过程中不被二次污染。检测点位具体位置见图 6-1。

本次共设置监测土壤样品点位 30 个（包括 1 个对照点），土壤样品快速检测各土壤样品中挥发性有机物含量范围为 0.1~0.5ppm；土壤样品中快速检测样品中砷、镉、铜、汞、镍、铅结果均低于《土壤环境质量建设用地土壤污染风险管控

标准（试行）》（GB36600-2018）中第一类用地筛选值，总铬、锌结果低于《场地土壤环境风险评价筛选值》（DB11/T 811-2011）中住宅用地标准值。
