经开区朴席镇花苑路西侧、隆觉路北侧 (原朴席中学) 土壤污染状况调查报告

(公示稿)

委托单位：扬州瑞明城市建设发展有限公司

编制单位：江苏宝海环境服务有限公司

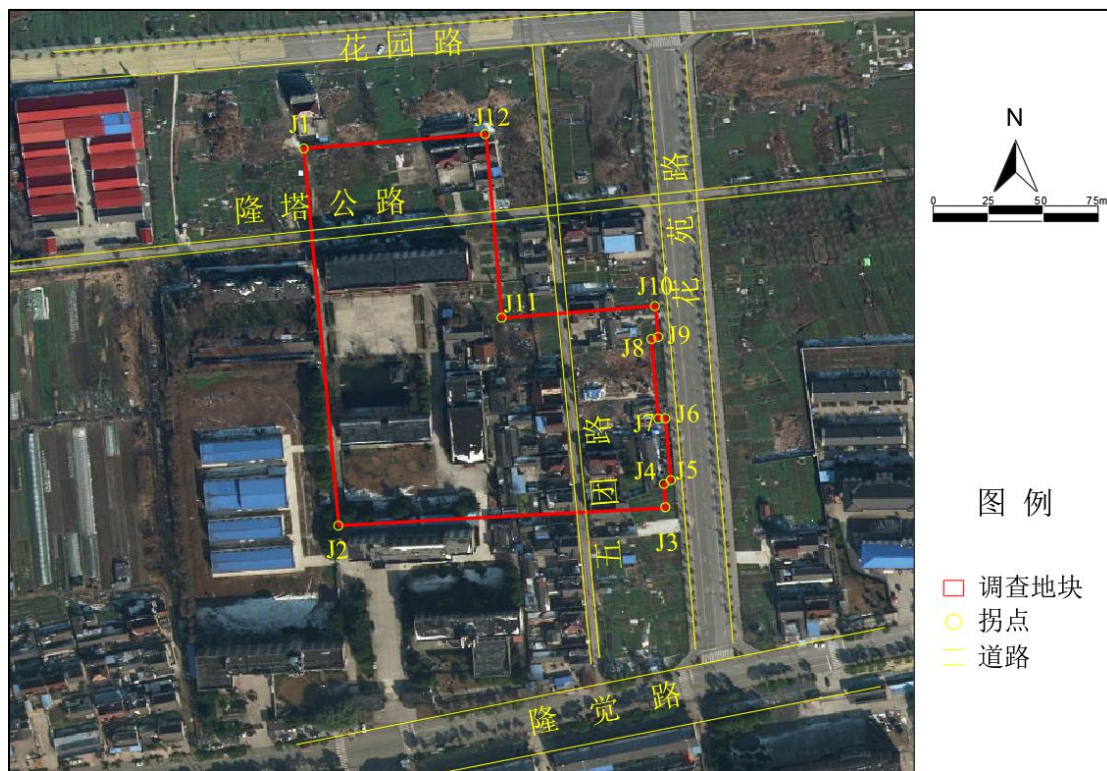
图 2-1 调查地块范围

州市经济开发区朴席镇政府北侧，占地面积约 24131.33m²。地块中心坐标为：东经 119.316326°、北纬 32.299248°。调查地块东侧为花苑路，南侧为隆觉路，西侧为农田和中铁十四局项目部，北侧为花园路，本次土壤污染状况初步调查范围见图 2-1，地块拐点坐标见表 2-1。

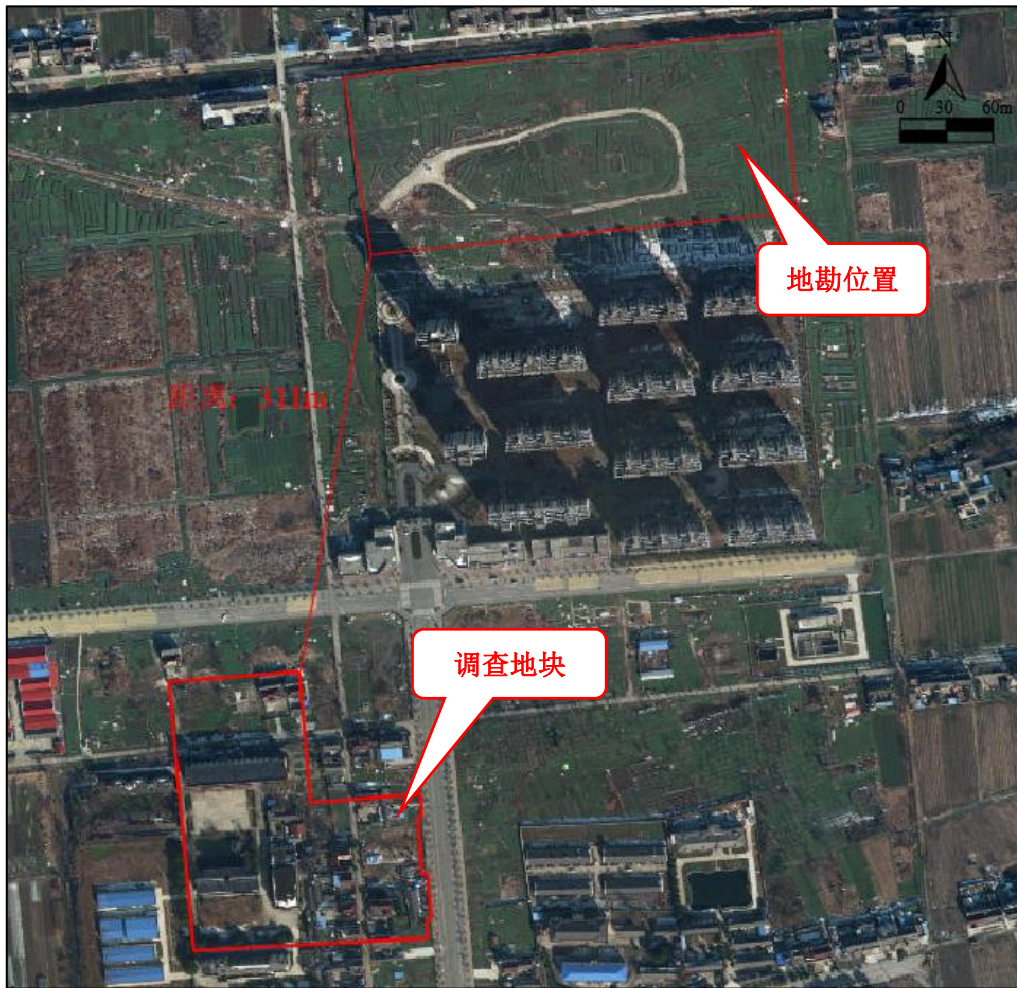
图 3-2 地勘地块与调查地块地理位置关系图

地块地勘资料参照位于地块东北侧约 311m 的《隆觉花园一期北组团安置房工程岩土工程勘察报告》（2018 年 8 月），地勘地块与调查地块相对位置关系见图 3-2。

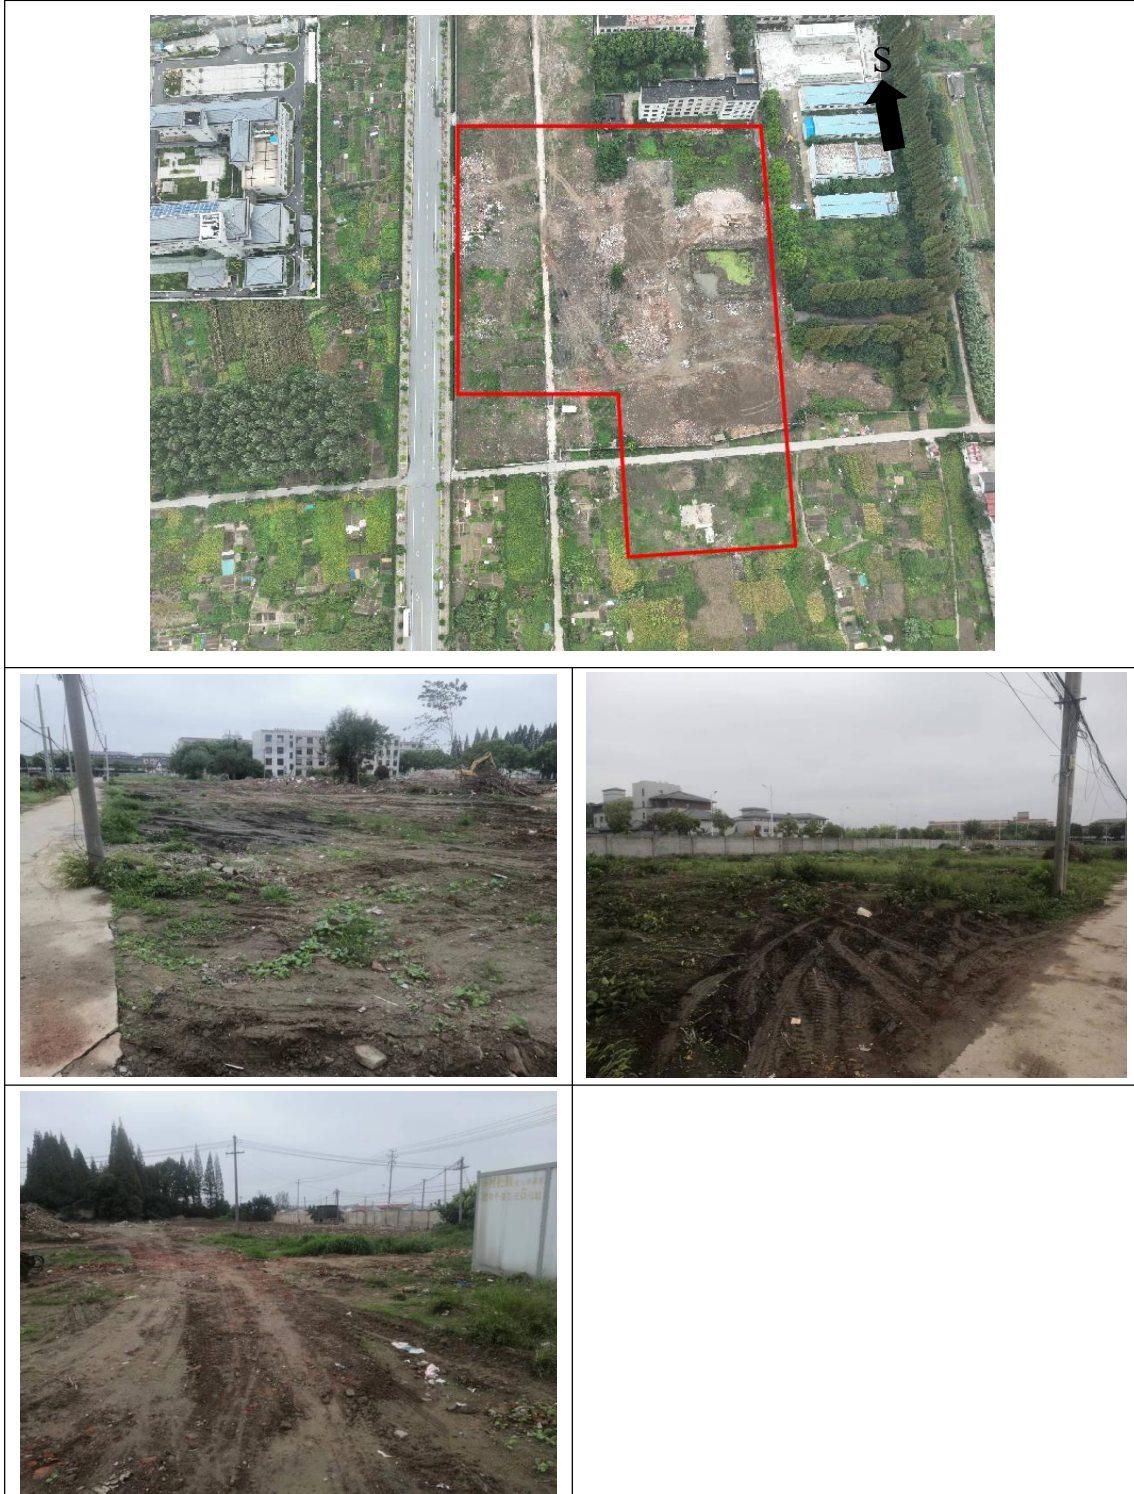
图 3-6 地块现状图（2022 年 7 月 20 日）

我单位接受项目委托后，调查工作组对地块资料进行收集，根据现场踏勘，地块现已平整为空地，无外来土壤堆积和污染现象。水塘填埋为地块内土壤。
