原扬州长江钢业工程有限公司、原扬州
伟华汽车配件有限公司及周边地块
土壤污染状况调查报告

（公示稿）

委托单位：江苏扬州广陵经济开发区管理委员会

编制单位：江苏宝海环境服务有限公司

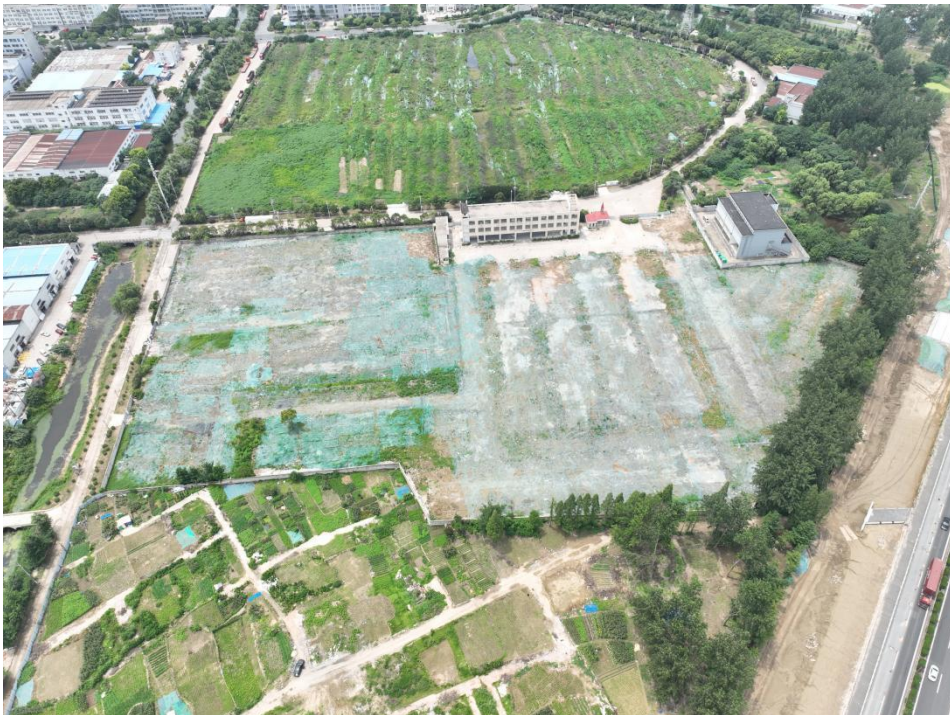
图 3-1 地块航拍图（2023 年）

我单位接受项目委托后，调查工作组对地块资料进行收集，于 2021 年 4 月进行了第一次现场踏勘，调查地块内企业为半停产状态，部分厂房处于闲置状态，企业构筑物未拆除。2023 年 4 月进行了第二次现场踏勘，调查地块厂房构筑物已拆除为空地。

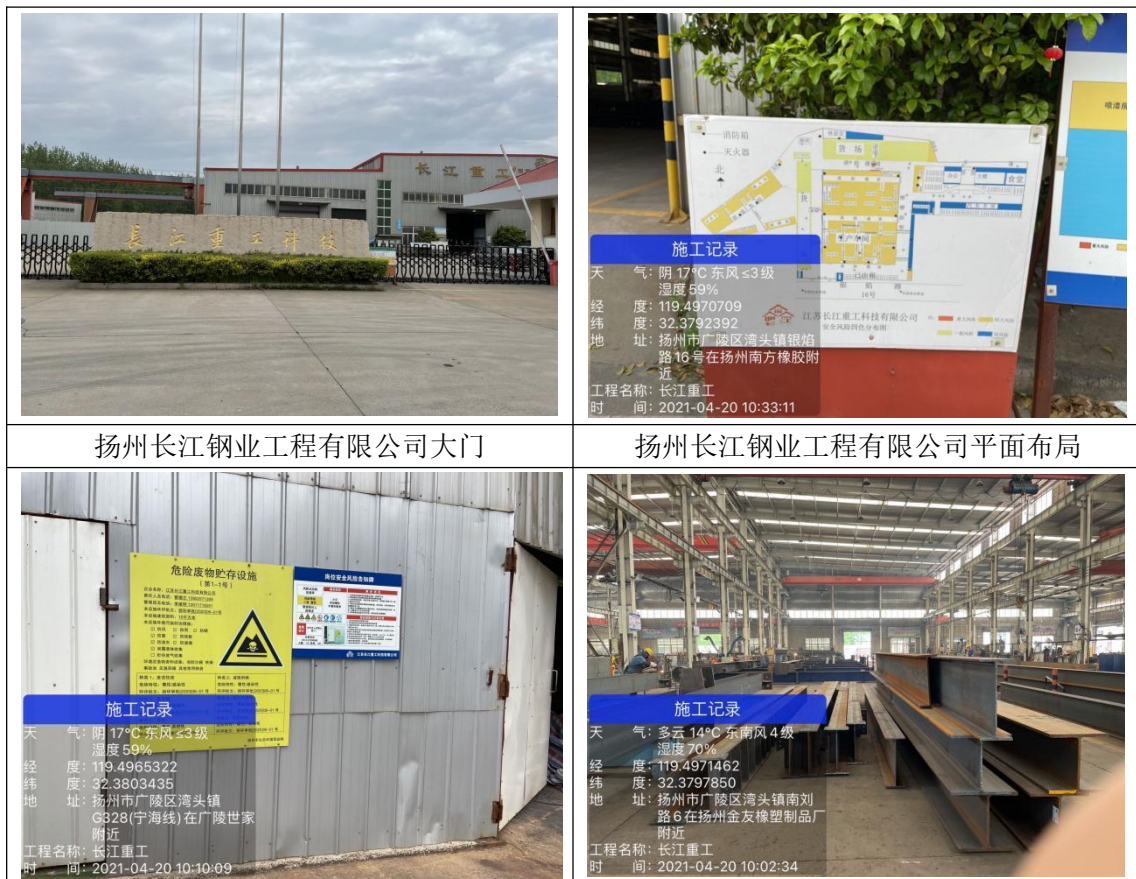
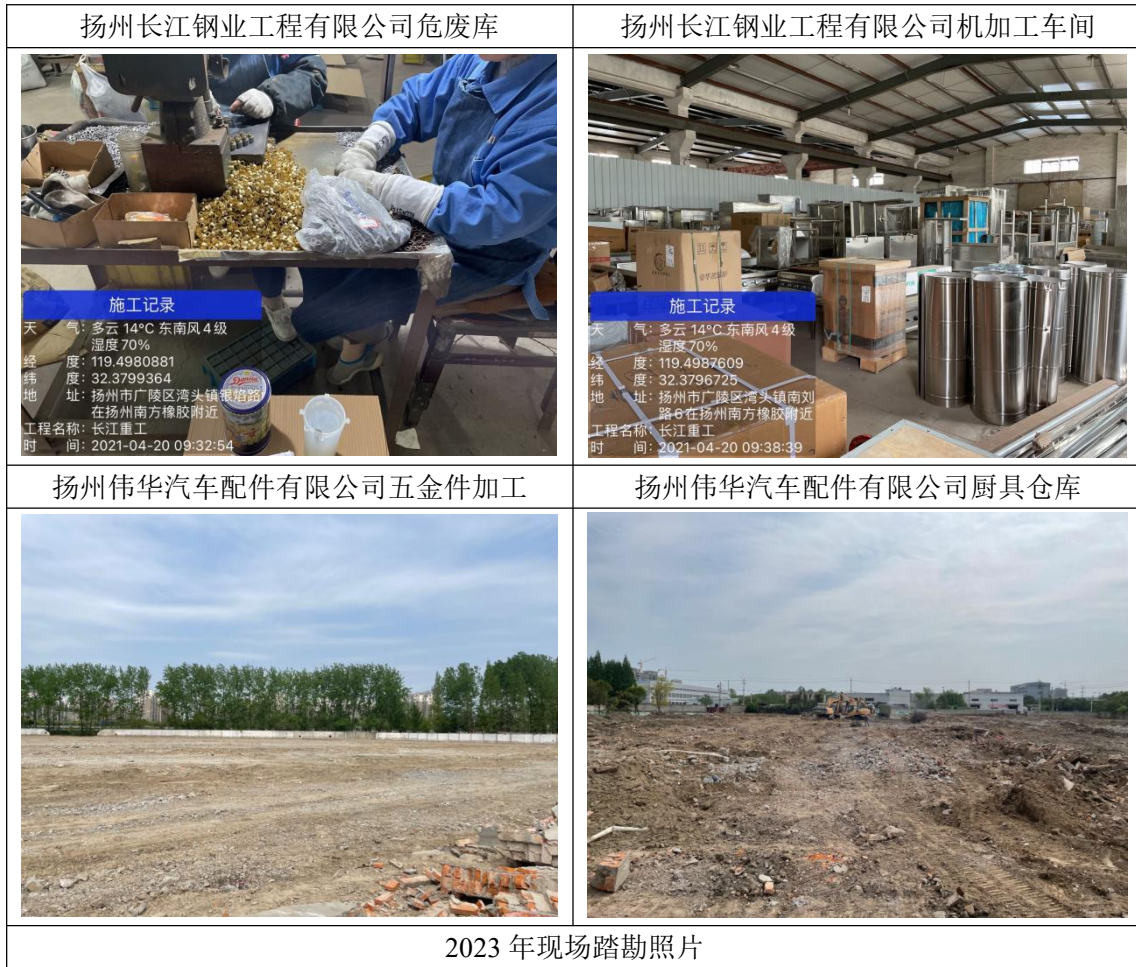
图 4-1 现场踏勘照片

本次调查地块位于扬州广陵区银焰路和交界处，东至南刘路，南至银焰路，西至空地、宁海线，北至村庄。根据 2021 年 4 月现场踏勘情况，调查地块内企业为半停产状态，大部分厂房处于闲置状态，企业构筑物未拆除。2023 年 4 月，地块已拆除为空地。现场踏勘时调查地块内主要情况如下图所示。

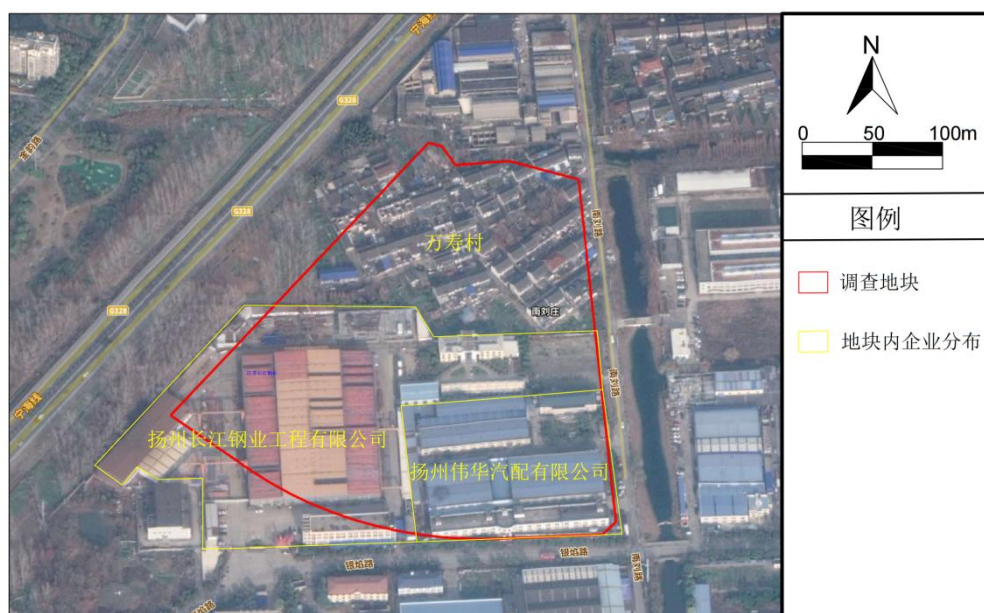
图 4-2 地块内企业分布图

调查地块原为扬州长江钢业工程有限公司、扬州伟华汽车配件有限公司和万寿村、林地。其中，原扬州长江钢业工程有限公司于 1999 年建成，2003 年搬至地块上建厂生产，2014 年更名为将长江重工科技有限公司，占地面积为 25340m²，主要从事钢结构件生产；2021 年 6 月，扬州长江钢业工程有限公司签订拆迁协议。扬州伟华汽车配件有限公司成立于 2003 年，占地面积为 14331.3m²，主要从事汽车装饰件、五金件、纸制品生产，大部分厂房建成后租赁，用于厨具仓库、食品饮料仓库等，2021 年 6 月扬州伟华汽车配件有限公司签订拆迁协议，地块内构筑物未拆除。2022 年地块内企业基本处于停产状态。2023 年 4 月，调查地块拆除为空地。

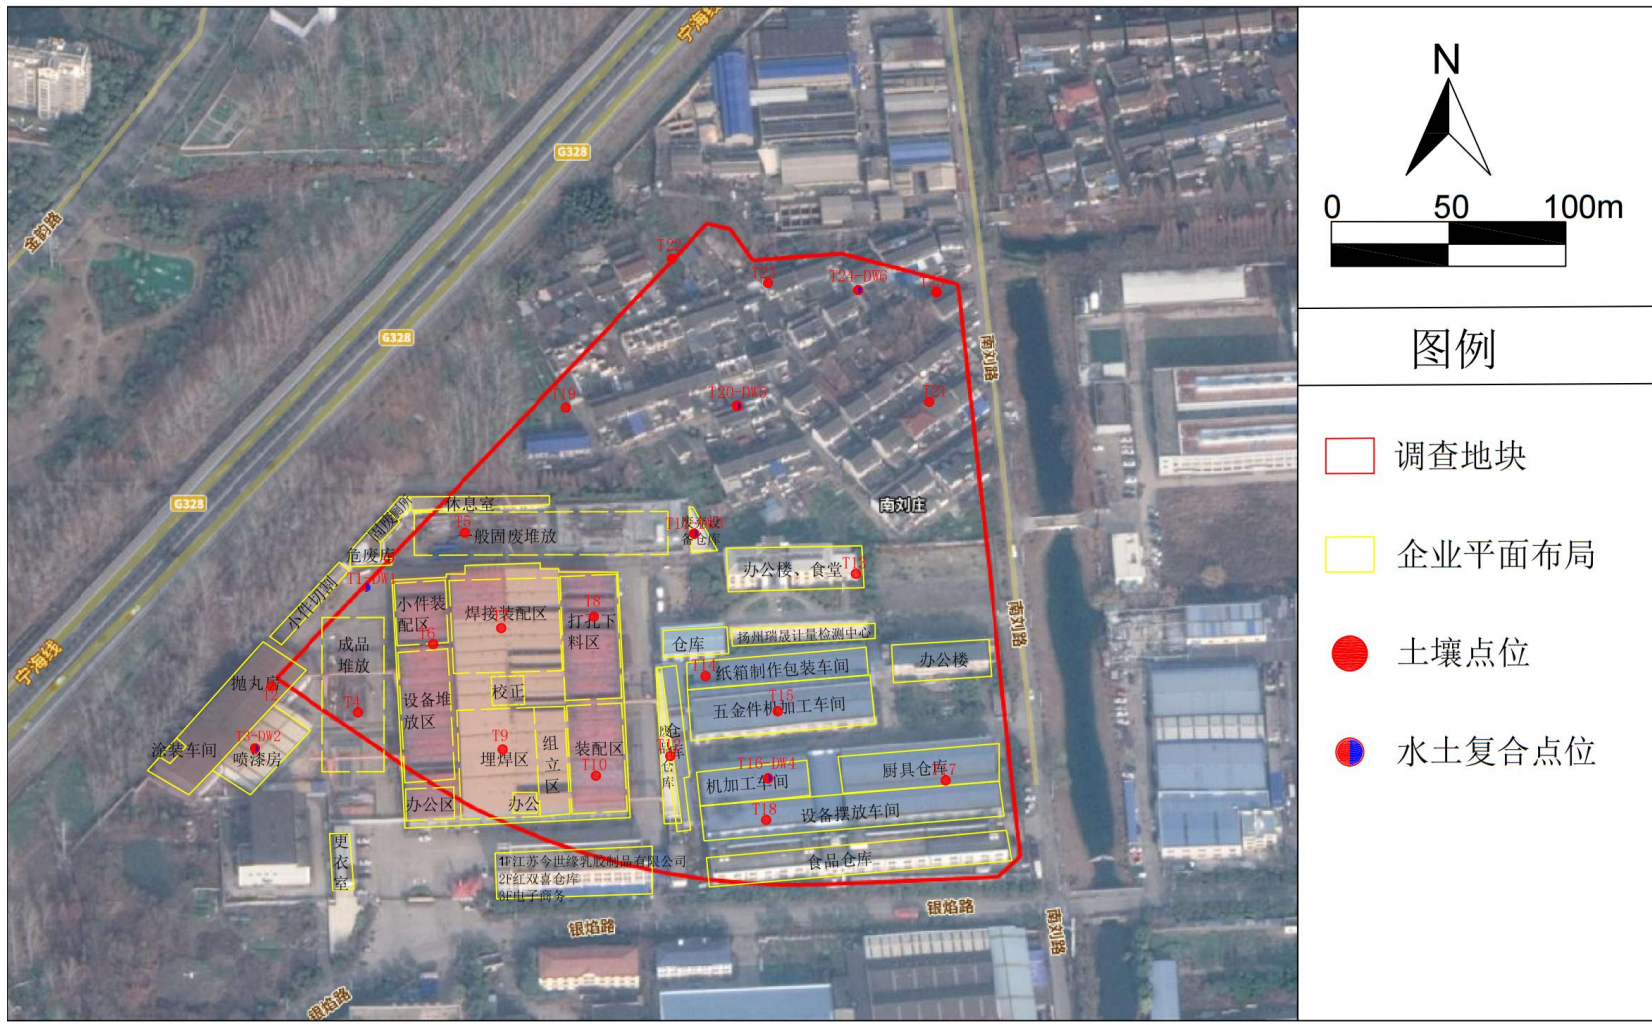
图 5-1 布点方案图

2023 年调查共设置 26 个土壤土壤采样点（包括 1 个对照点），7 个地下水采样点（包括 1 个对照点），布点方案如图 5-1 所示。

由于地块靠近博扬汽配考虑到扬州博扬汽配有限公司对调查地块存在影响并根据《江苏省地方标准 电镀行业地块土壤污染状况调查技术规范》中要求。因此，本次调查在 T0 增加特征因子铬、锌、硫化物、氟化物、氟化物检测，DW0 增加特征因子铬、锌、硫化物、氟化物、氟化物和《地下水质量标准》（GB/T 14848-2017）中感官性状及一般化学指标和毒理学指标检测。并且调查地块北侧临近博扬汽配的区域及居民区布设监测点位 T22-T25 增加特征因子铬、锌、氟化物、氰化物检测，DW6 增加特征因子铬、锌、硫化物、氟化物、氟化物和《地下水质量标准》（GB/T 14848-2017）中感官性状及一般化学指标和毒理学指标检测。如果增加的铬、锌、氰化物、氟化物等污染物检测结果较大或者超过相应标准，则对调查地块内其他监测点位都增加相应的污染物因子的检测。
